P. LUNARDI

LO SCOPPIO DI UN PARAMENTO IN UNA
GALLERIA AUTOSTRADALE IN COSTRUZIONE

Luglio 1979

The burst of a facing in a highway tunnel being constructed.

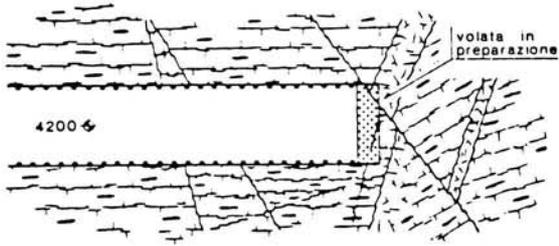
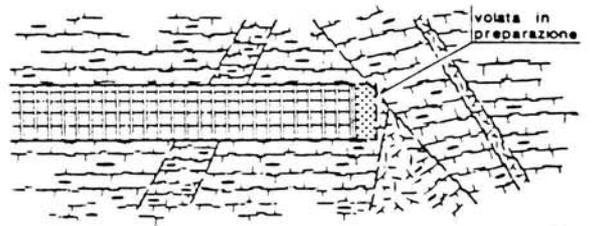
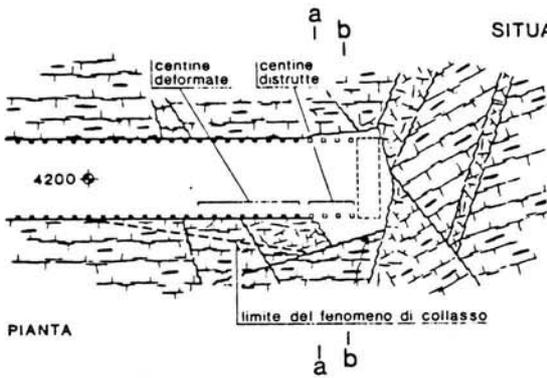
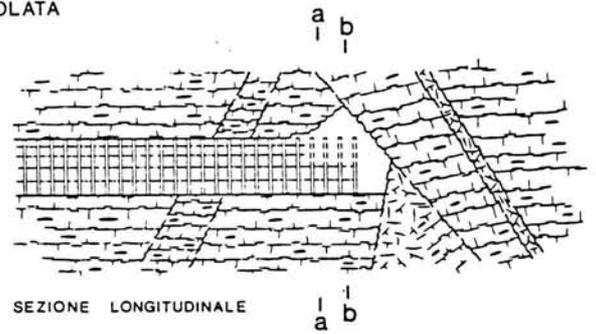
Fig. 4

Alla progr. 4240 di via Sx in corrispondenza ad una copertura dell'ordine dei 1200 m ed in concomitanza di una singolare situazione geostrutturale rappresentata da un fitto intreccio di faglie (fig. 4), si verificava dopo circa 15 minuti dall'abbattimento del nucleo di roccia relativo all'ultima volata, la violenta ed improvvisa estrusione di un solido di roccia in corrispondenza al piedritto destro della galleria (fig. 5). Lo scoppio del piedritto, con la successiva proiezione del materiale all'interno del cavo, determinava, conseguentemente, un rilascio nella zona di calotta con estensione di distacchi lapidei fino al rene sinistro del profilo, coinvolgendo nel crollo un volume roccioso di diver-

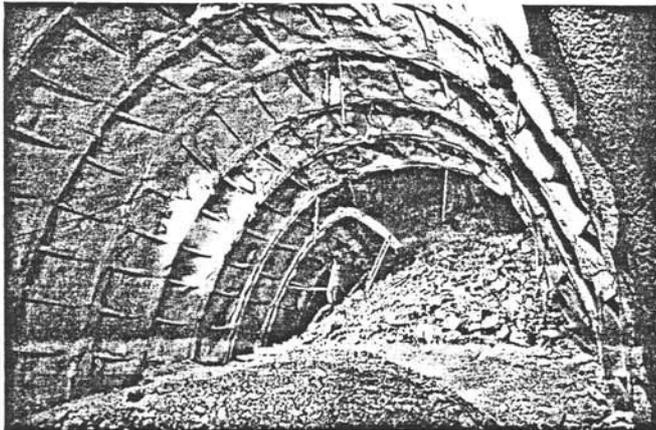
se centinaia di m³. Tale fenomeno che ha avuto la sua macroscopica manifestazione in corrispondenza agli ultimi metri di avanzamento, si è propagato attenuandosi, lungo il paramento destro completamente collassato, per una tratta di circa 40 m dal fronte, già protetto (fig. 6-7) dal prerivestimento in centine e spritz-beton.

Fig. 6 - Situazione dei due paramenti a tergo della zona di scoppio: - paramento dx collassato e rigonfiato - paramento sn praticamente non disturbato.

La situation des deux parements derrière la zone d'explosion: - le parement droit écroulé et regonflé - le parement gauche pratiquement pas perturbé.

Situations of the two faces behind the blasting area: - right-hand face, collapsed and swollen - left-hand face, practically undisturbed.

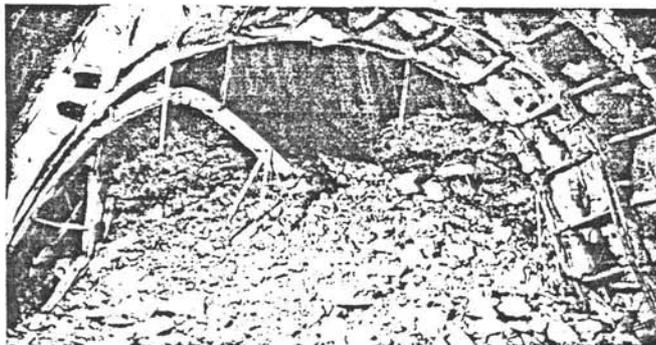
Fig. 7 - Fronte di avanzamento in corrispondenza alla zona di scoppio.

Le front d'avancement en face de la zone d'explosion. Excavation face at blasting area.

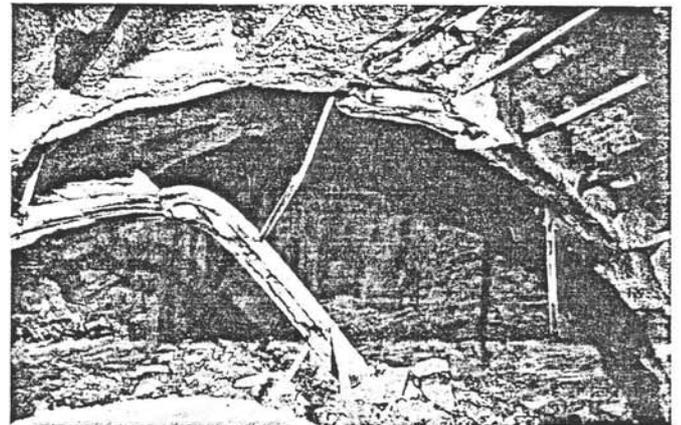
Tali manifestazioni portavano alla completa distruzione delle ultime quattro centine (fig. 8-9), allo svergolamento per carico di punta di ulteriori 8 centine (fig. 10), alla lacerazione diffusa dello spritz-beton e allo splaccaggio dell'immediata superficie rocciosa sottostante al betoncino spruzzato nella zona retrostante il fronte.

Fig. 9 - Particolari delle centine distrutte. Sullo sfondo, specchio di faglia con evidenti tracce di ossidazione.

Des détails des cintres détruits. Sur le fond, un miroir de faille avec des traces évidentes d'oxydation.

Details of destroyed timpering. On the background, fault mirror with evident oxidation traces.

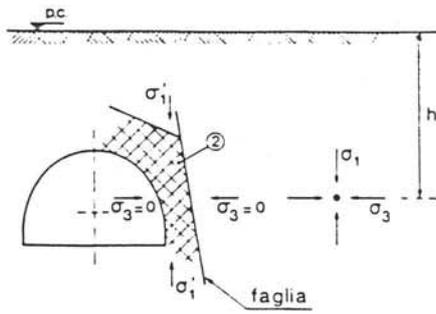
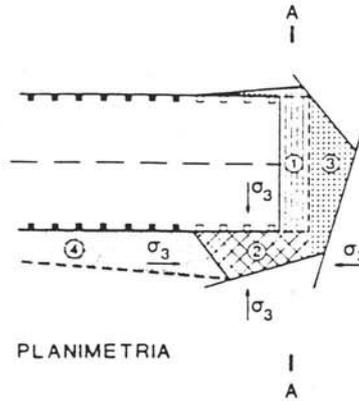
- ① Volume abbattuto dalla volata
- ② Zona scoppio paramento d_x
- ③ Crollo successivo con creazione di una caverna
- ④ Zona crollata del paramento d_x
