La piena del fiume Taro del novembre 1982

PIETRO LUNARDI

LA PIENA DEL FIUME TARO DEL NOVEMBRE 1982  
DANNI-RIPRISTINO PROVVISORIO-RICOSTRUZIONE  
DEFINITIVA DEL PONTE FERROVIARIO  
DISTRUTTO DALLA PIENA

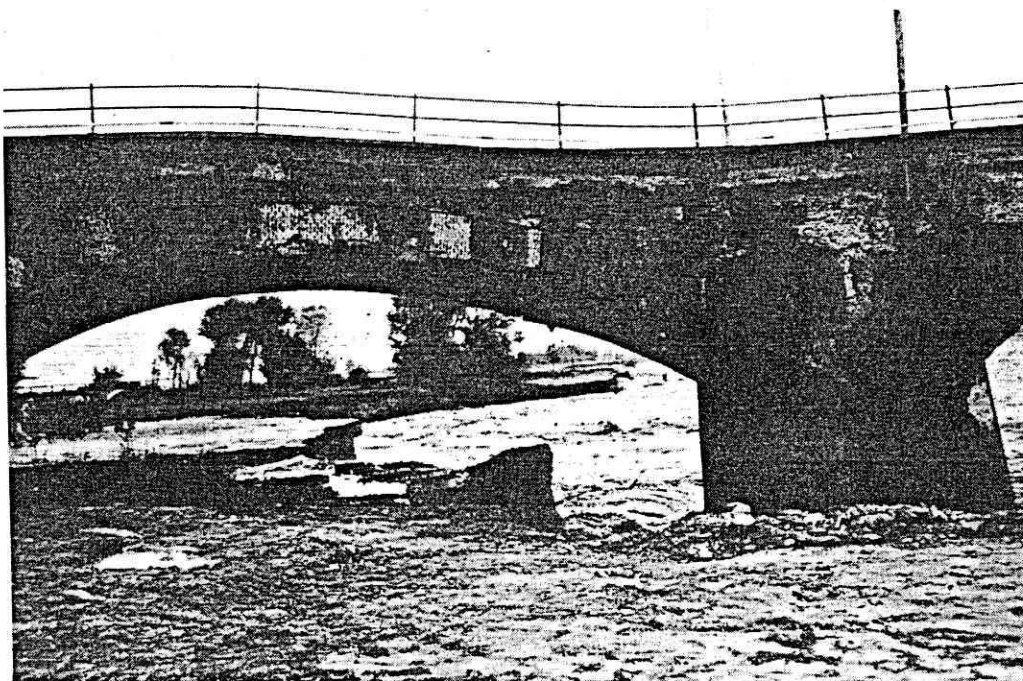
**Foto 1 - 9 novembre 1982: il ponte al momento del crollo**

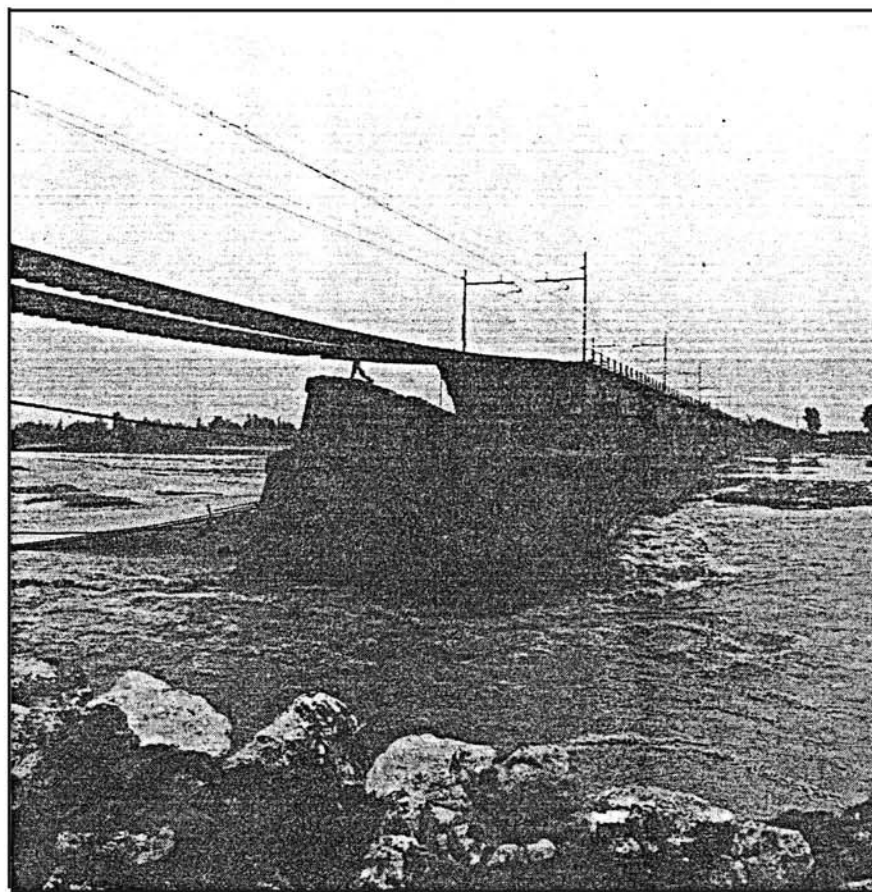
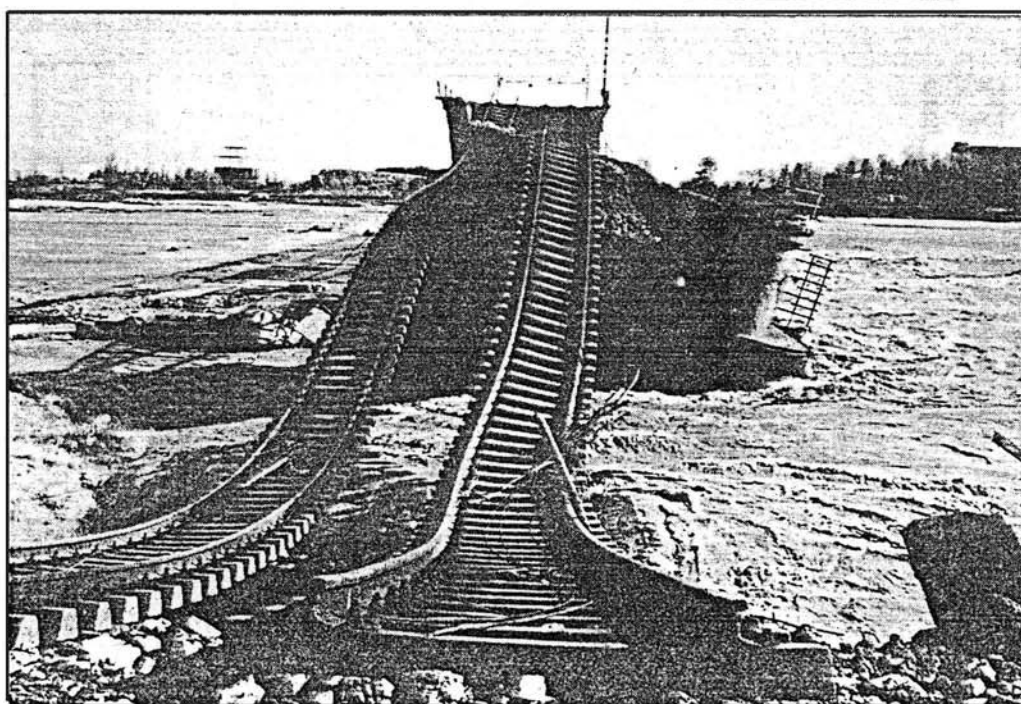
Foto 2 e 3 - novembre 1982: vedute del ponte dopo il crollo

Nonostante i febbrili ed estenuanti tentativi degli organi tecnici delle Ferrovie di opporsi alla progressiva erosione arginale in corrispondenza della pila-spalla n° 15 mediante scarica di grossi massi naturali fatti immediatamente arrivare sul posto, alle ore 13.50 del giorno 9 si assisteva al crollo del ponte (foto 1) ed i binari restavano sospesi nel vuoto per una lunghezza di oltre 70 m (foto 2 e 3).

Il manufatto, costruito interamente in muratura, costituito da 20 arcate di 24 m di luce e da 19 pile su fondazioni dirette protette da platea con diaframmi (vedi fig. 5), profondi 12.80 m, dalla pila 2 alla pila 15, subiva lo scalzamento e, di conseguenza, il crollo della pila 16, che coinvolgeva le campate adiacenti. La forza delle acque si concentrava quindi sulla pila-spalla 15, provocandone il ribaltamento, cui faceva seguito il cedimento dell'arcata 15.

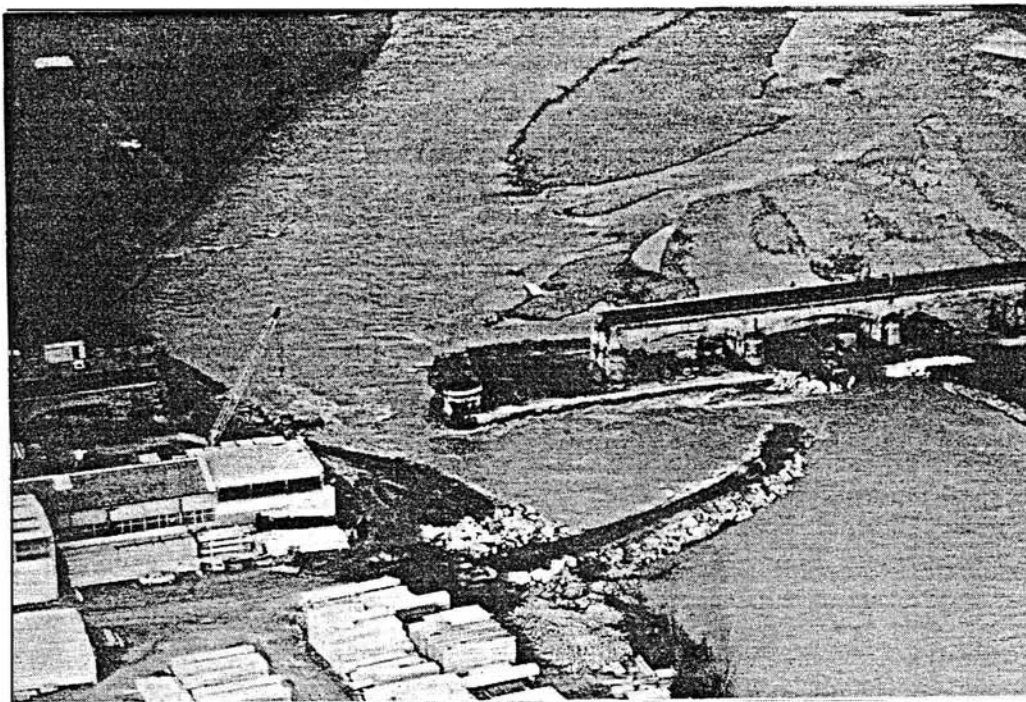
**Foto 4 - Ripristino provvisorio : realizzazione  
dell'arginatura per la deviazione del fiume**

La deviazione del fiume, iniziata immediatamente dopo l'evento, con la piena ancora in atto, è stata realizzata a partire dalla sponda sinistra e dalla pila 13 del ponte attraverso la costruzione di un grande argine con nucleo in argilla e paramenti in materiale sciolto (scogliera di blocchi calcarei da 500+3000 litri) per un totale di 300.000 ql. (fig. 6 e foto 4).

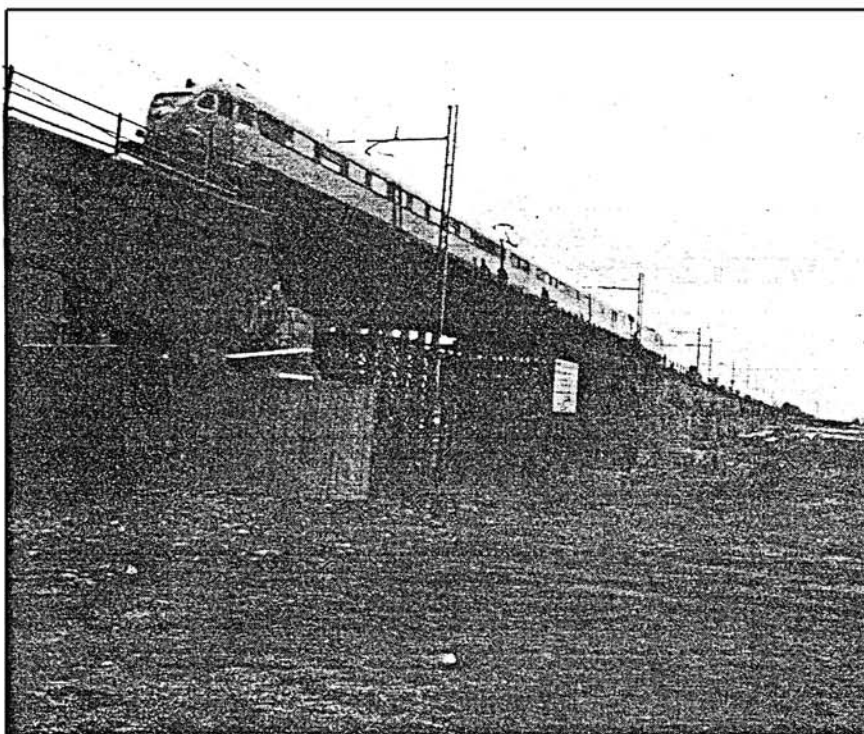
**Foto 5 -13 dicembre 1982, ore 12.20: la circolazione ferroviaria viene ripristinata**

Alle ore 12.20 del 13 dicembre la circolazione ferroviaria veniva ripristinata su ambedue i binari: erano trascorsi appena 34 giorni dalla parziale rovina del ponte. (foto 5).

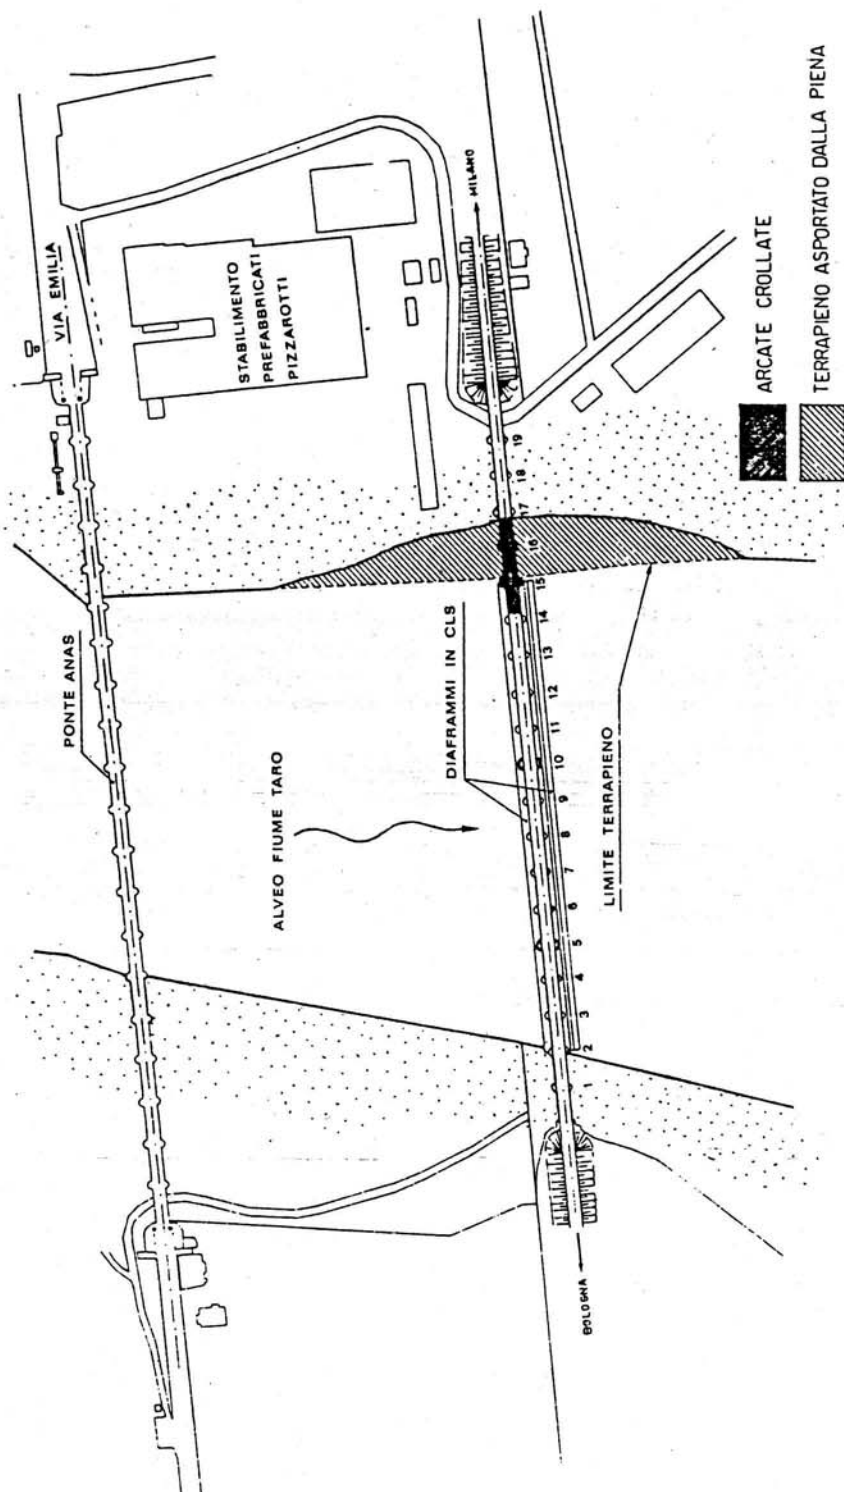
Fig. 4 - Planimetria dei ponti stradale e ferroviario di Pontetaro

Durante l'evento di piena, le acque salirono a 3.16 m sopra il livello di guardia, investirono il manufatto con velocità di corrente superiore ai 3 m/s e, superato il livello dell'argine sinistro, invasero le luci del ponte tra le pile 15+19 che, a memoria d'uomo, non erano mai state interessate dalla corrente fluviale (fig. 4).

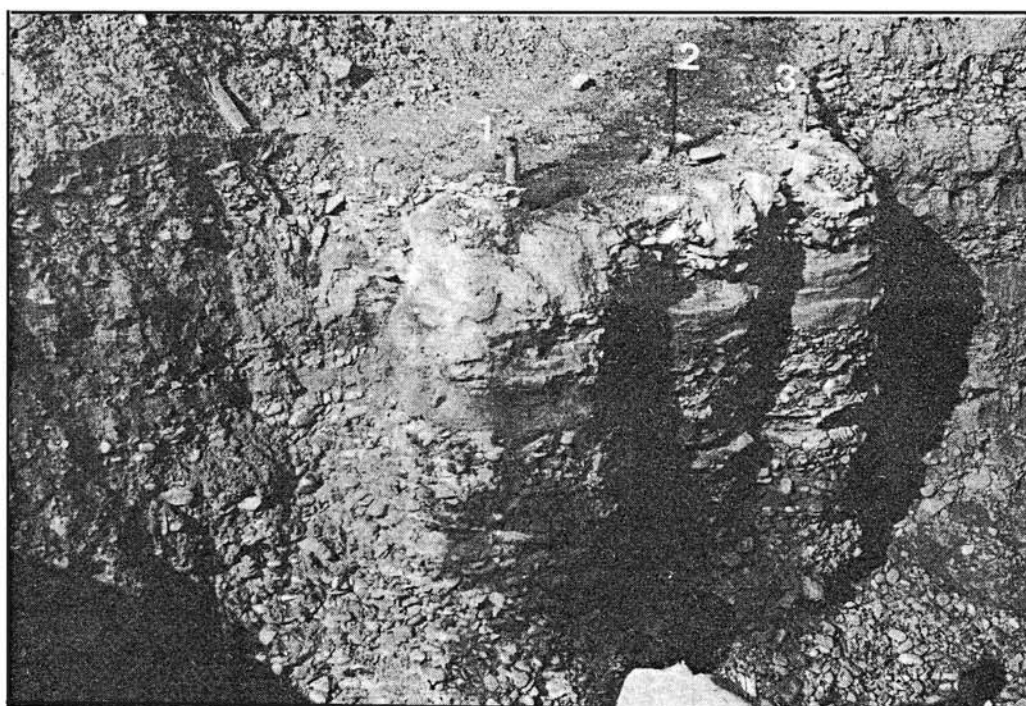
**FOTO 9 — Controlli geofisici : colonne di terreno consolidato messe a nudo al termine della prova**

meccanica ottenuto con il consolidamento "jet-grouting" e, se mantenuto per tutta la lunghezza del trattamento, testimonia della buona riuscita delle colonne (vedi foto 9).
