REVUE MENSUELLE
N° 482 MAI 1975

TUNNEL AUTOROUTIER DU GRAN SASSO
TRAVERSE'E DE LA FAILLE DE LA VALLE FREDA

J. Boutitie

P. Lunardi

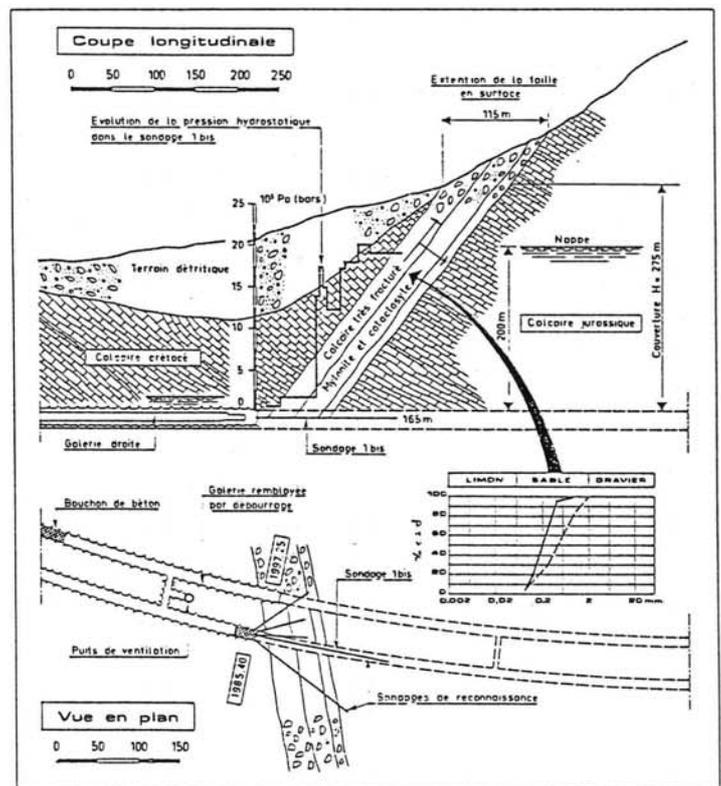
Fig. 4 Reconnaissance de la faille de la Valle Fredda Plan et coupe de l'accident.

La figure 4 indique en plan et en élévation les résultats obtenus. La faille présente un pendage vers le front d'environ 50° et se caractérise en plan par une inclinaison de 60° sur l'axe des galeries. La puissance de l'accident dans l'axe de la galerie gauche est évaluée à 60 mètres, l'éponte aval se trouvant à 50 m du PM 1985.

La partie centrale constituant le noyau de la fracture est caractérisée, sur 30 m d'épaisseur environ, par un calcaire complètement mylonitisé présentant l'aspect d'un silt, alternant avec des zones broyées d'aspect brechique et de granulométrie plus étalée (cataclasite).

De part et d'autre de ce noyau une zone de transition de calcaire très fracturé, constitue un passage au rocher franc des éponges amont et aval fissuré et aquifère.

L'analyse des caractéristiques de la faille de la Valle Freda, permet d'expliquer à posteriori le débouillage brutal du Pm 1997 en Galerie Gauche, débouillage

qui provoqua un comblement de la totalité de la section du tunnel sur 100 m de longueur environ.

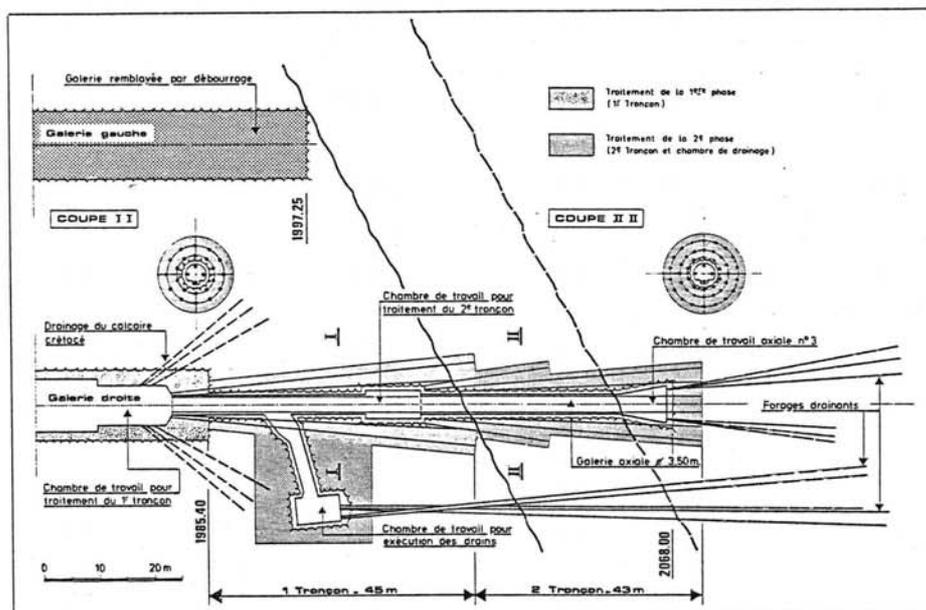
Fig. 5 Galerie Droite
Différentes phases de traitement et de percement (Galerie axiale Ø 3,50 m).

Un bouchon de terrain injecté de 10 m d'épaisseur assurait la stabilité du front de la chambre n° 2 au voisinage immédiat de la faille.

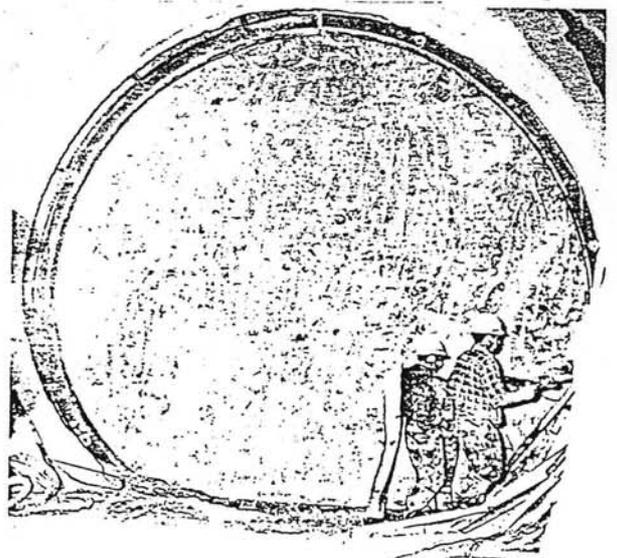
Fig. 8 Galerie Droite
Terrain injecté (mylonite) au front de la galerie axiale de diamètre 3,50 m en cours de percement.

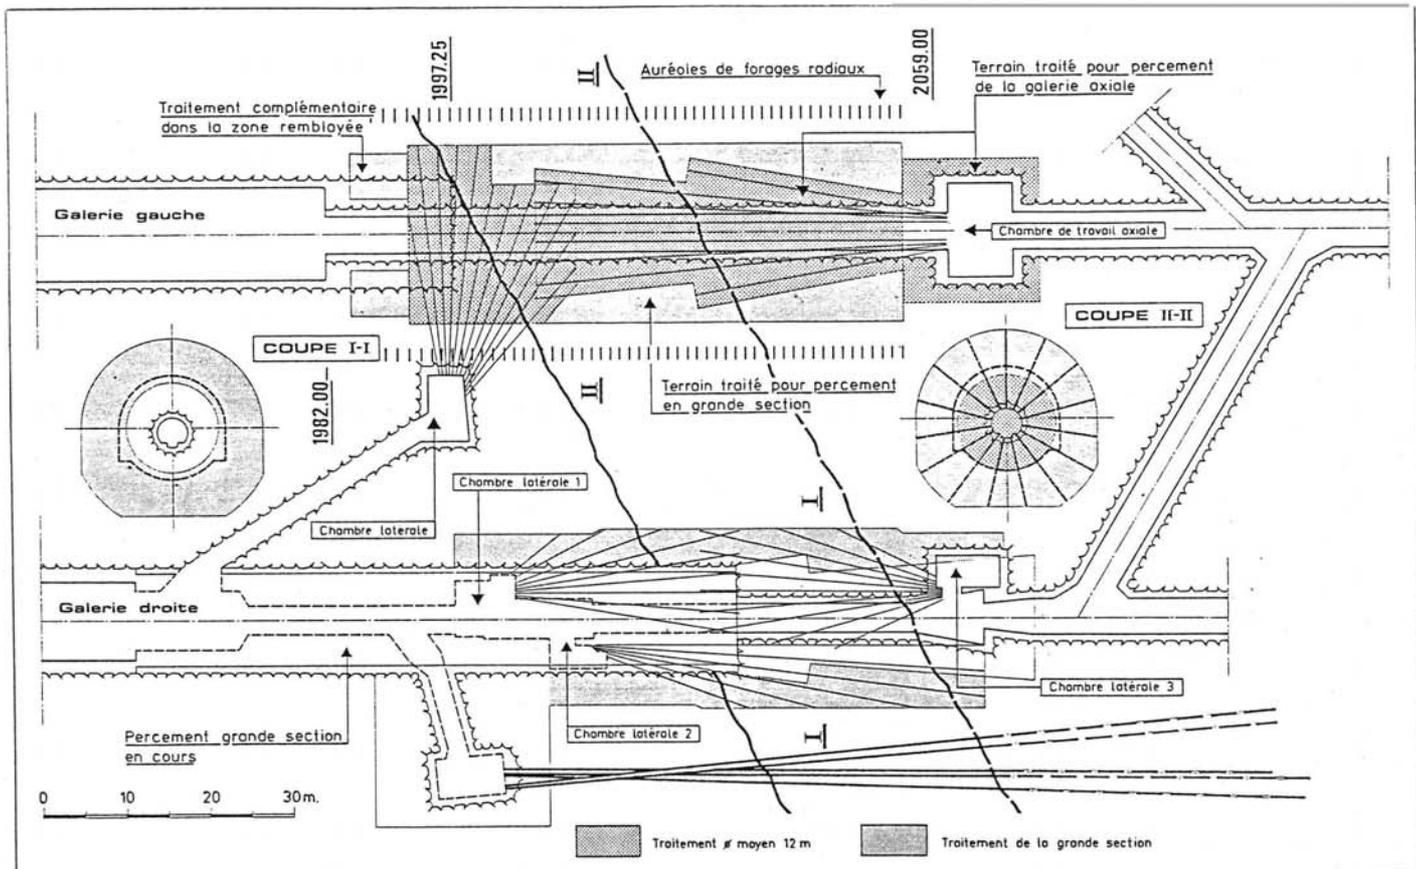
Fig. 9 Galeries Droite et Gauche
Différentes phases de travail (Galerie axiale et pleine section).

Les forages de traitement furent donc exécutés à partir de 3 chambres latérales implantées dans le calcaire des épointes comme indiqué sur la figure 9. Disposés sensiblement longitudinalement par rapport à l'axe du tunnel, ils furent implantés de façon à assurer la consolidation d'un cylindre de diamètre 21 mètres dans le calcaire fracturé (4 m d'épaisseur

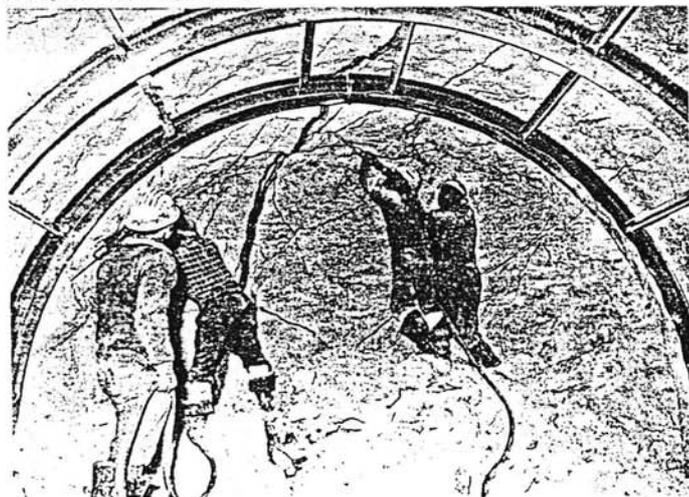
Fig. 10 Galerie Droite
Terrassement en grande section Aspect du terrain injecté au front (impregnation au gel et claquages au coulis argile-ciment).

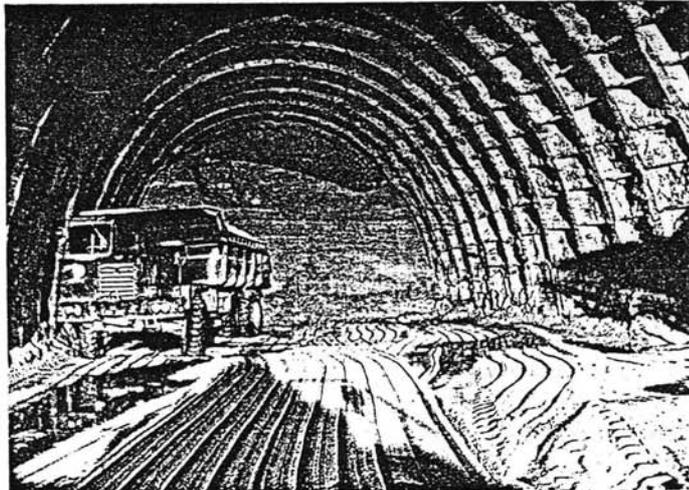
Fig. 11 Galerie Gauche
Terrassement dans la zone remblayée au Pm 1975.

ne pouvait que rendre particulièrement délicats traitement de terrain et percement du tunnel gauche. Les bonnes conditions dans lesquelles fut exécutée la traversée de l'accident par la voie droite conduisit le maître de l'œuvre à confirmer son choix de maintenir le tracé de l'ouvrage sans déviation pour le franchissement de la faille. La chute de la pression hydrostatique à 0,1 MPa constituait en outre un élément favorable à ce projet. Il fut même possible de commencer le terrassement partiel de la zone remblayée après destruction du bouchon de béton. La figure 11 illustre cette phase de travail aux environs du Pm 1975.

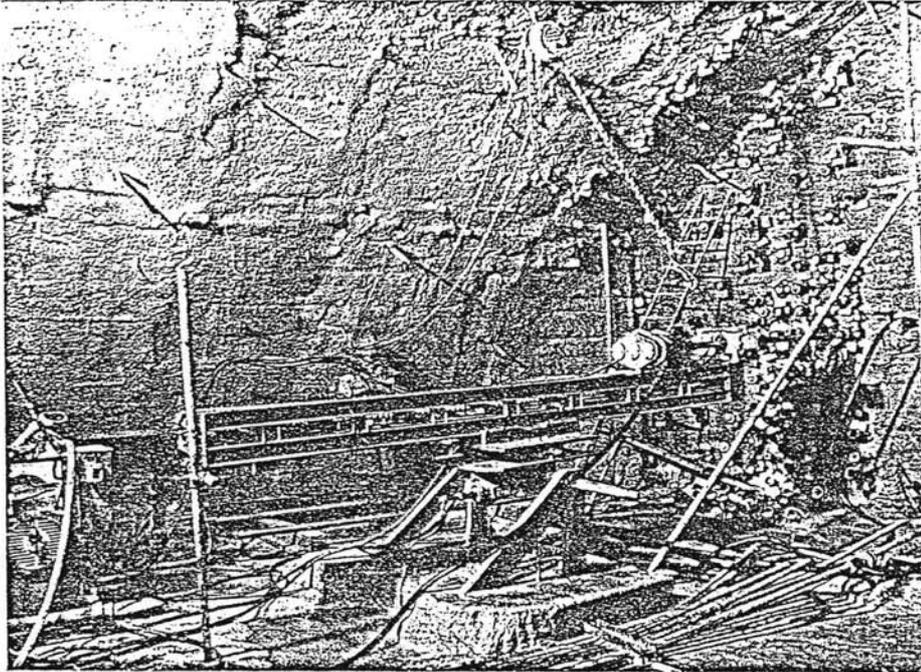
Fig. 12 Galerie Gauche
Chambre de travail amont. Perforatrice hydraulique en cours de travail.

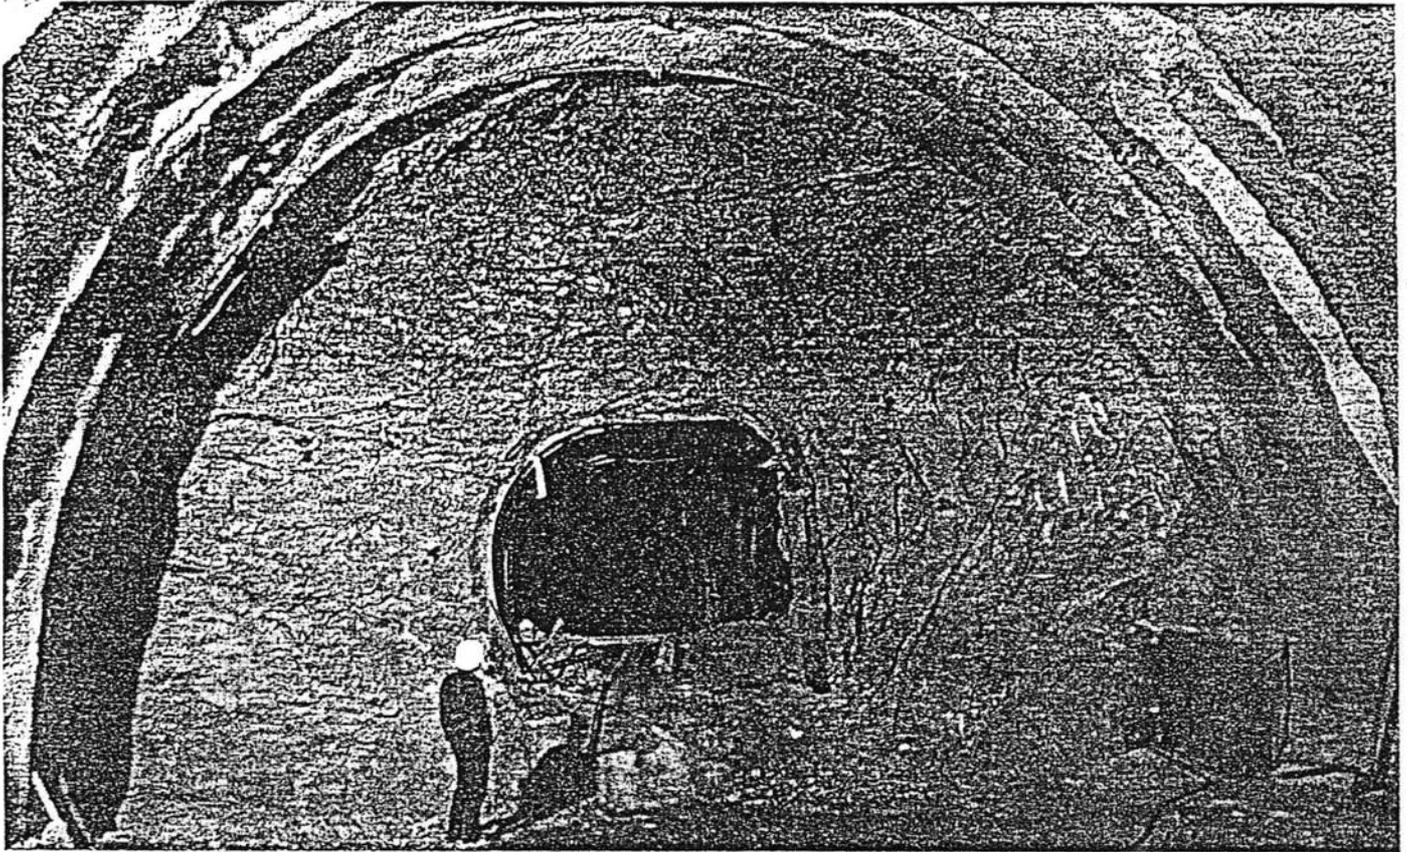
Fig. 14 Galerie Gauche
Excavation en grande section après traitement de terrain à partir de la galerie axiale.

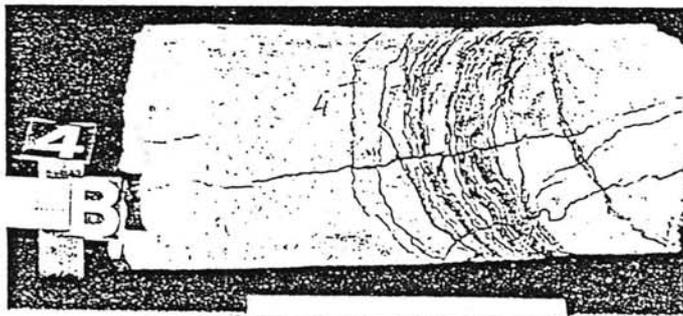
Fig. 15 Echantillon carotté dans une zone de mylonite injectée. (Impregnation au gel et claquage au coulis ciment-bentonite).

Résistance à la compression simple : $R_c = 3$ à 6 MPa
(30 à 60 bars)

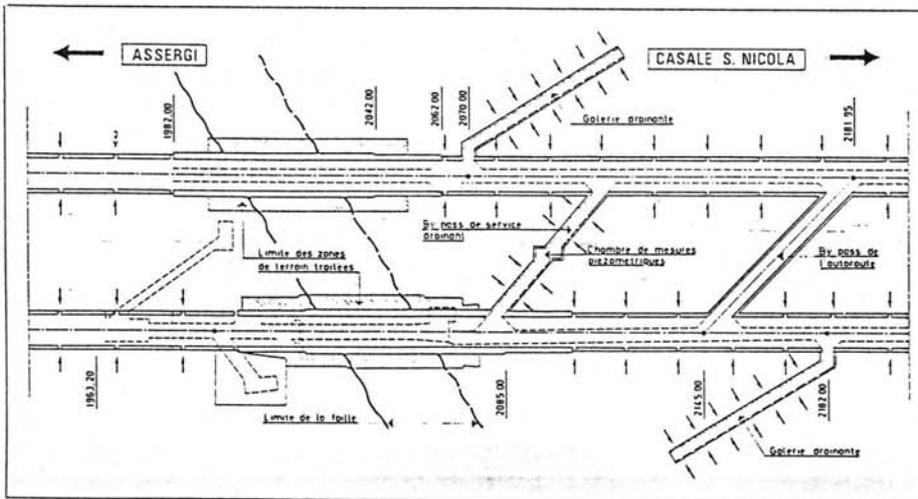
Fig. 18 Vue en plan des galeries terminées. Dispositif de drainage définitif.

L'anneau de terrain traité ne peut être considéré comme rigoureusement étanche surtout à titre définitif. On peut donc craindre, en l'absence de tout dispositif approprié, une reconstitution de la pression hydrostatique derrière le revêtement des tunnels, pression pouvant atteindre la valeur initialement mesurée, soit 2 MPa.

On a donc prévu un dispositif de drainage établi à titre définitif à la base des piédroits de la voûte, au droit des zones de calcaire fissuré à l'amont et à l'aval de la faille, permettant de maintenir la pression hydrostatique à une faible valeur.

— des galeries spécifiques de drainage implantées dans le calcaire jurassique de l'éponte amont. La direction de ces galeries est sensiblement perpendiculaire à celle de la faille de la Vallée Freda de façon à recouper de façon optimale les fractures et fissures du calcaire.

Une chambre de mesure piézométrique permet le contrôle permanent de différentes prises de pression établies tant dans la masse des terrains broyés que dans les épontes de la faille.
