P. LUNARDI

LO SCOPPIO DI UN PARAMENTO IN UNA
GALLERIA AUTOSTRADALE IN COSTRUZIONE

Luglio 1979

The burst of a facing in a highway tunnel being constructed.

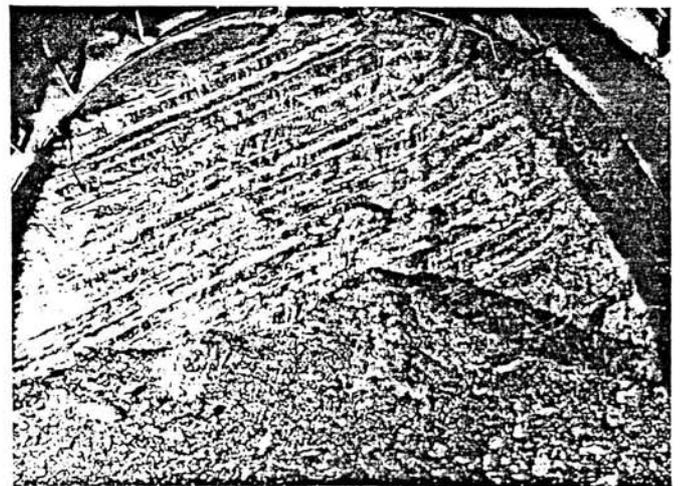
Fig. 2 - Fronte di avanzamento nella formazione di Scisti ad Aptici. Le front d'avancement dans la formation des schistes à Aptice. Excavation face in the schist formation.

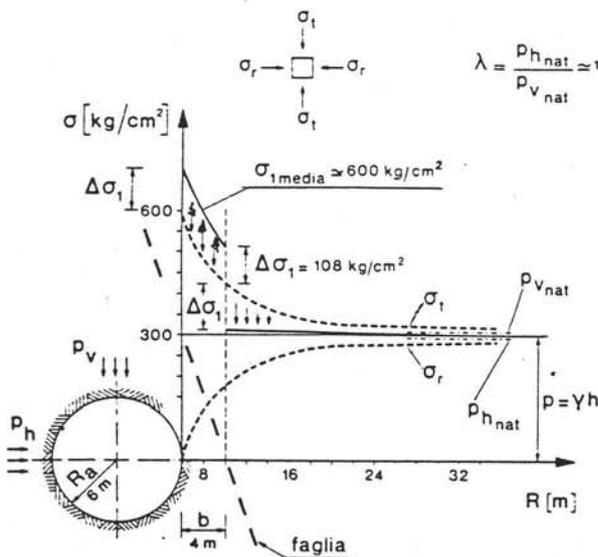
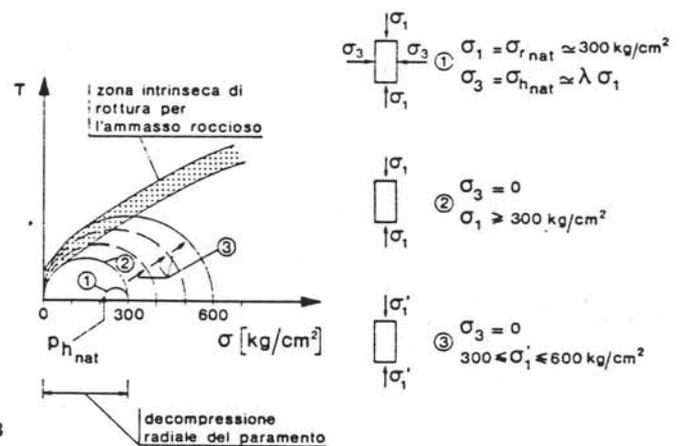
Fig. 13

D'altra parte se ipotizziamo, in considerazione delle forti coperture in gioco, rapporti y dell'ordine dell'unità, si può ritenere accettabile per l'interpretazione tensionale del fenomeno, l'applicazione della teoria di Kastner-Fenner (fig. 13c). Si osserva allora:

σ'_1 = valore della sollecitazione monoassiale che ha prodotto lo scoppio del paramento

fatto che la rottura si è verificata in campo elasto-fragile consente una rappresentazione schematica sul diagramma $\sigma - \tau$ di Mohr del tipo riportato in fig. 13d.
