La piena del fiume Taro del novembre 1982

PIETRO LUNARDI

LA PIENA DEL FIUME TARO DEL NOVEMBRE 1982  
DANNI-RIPRISTINO PROVVISORIO-RICOSTRUZIONE  
DEFINITIVA DEL PONTE FERROVIARIO  
DISTRUTTO DALLA PIENA

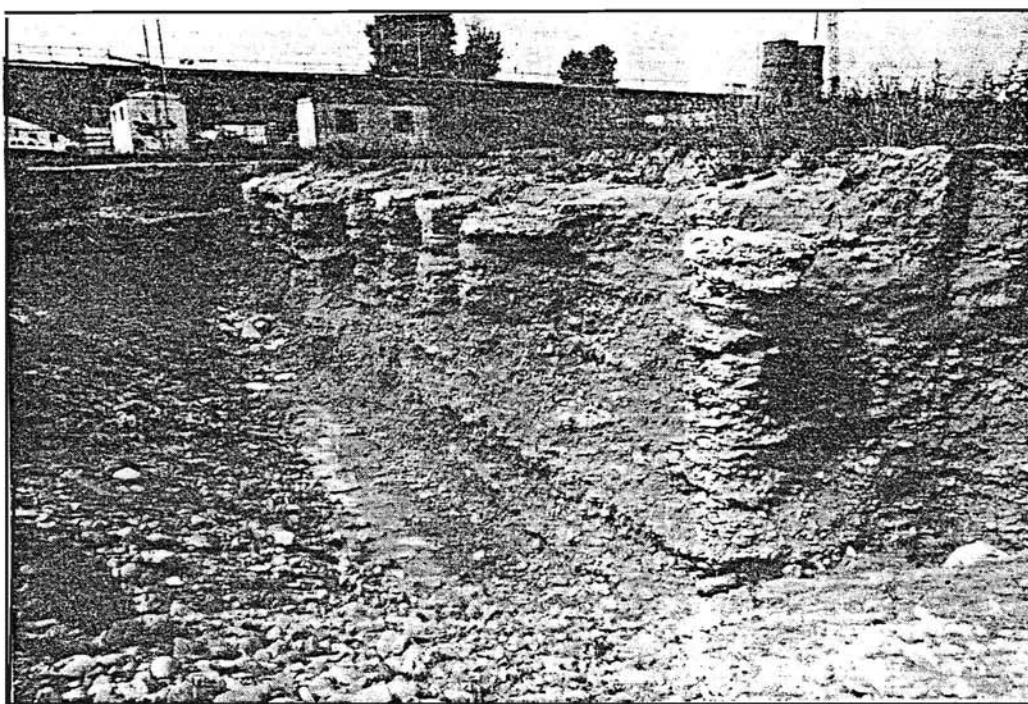
Nel "campo prove" sono state create 19 colonne di terreno consolidato di lunghezza 6 m, tra cui 9, a gruppi di 3, poste ad interasse  $i = 60+80$  cm allo scopo di verificarne l'avvenuta compenetrazione (vedi foto 6).

**Foto 6 - Campo prove : colonne di terreno consolidato ,  
dopo parziale rimozione del terreno non consolidato**

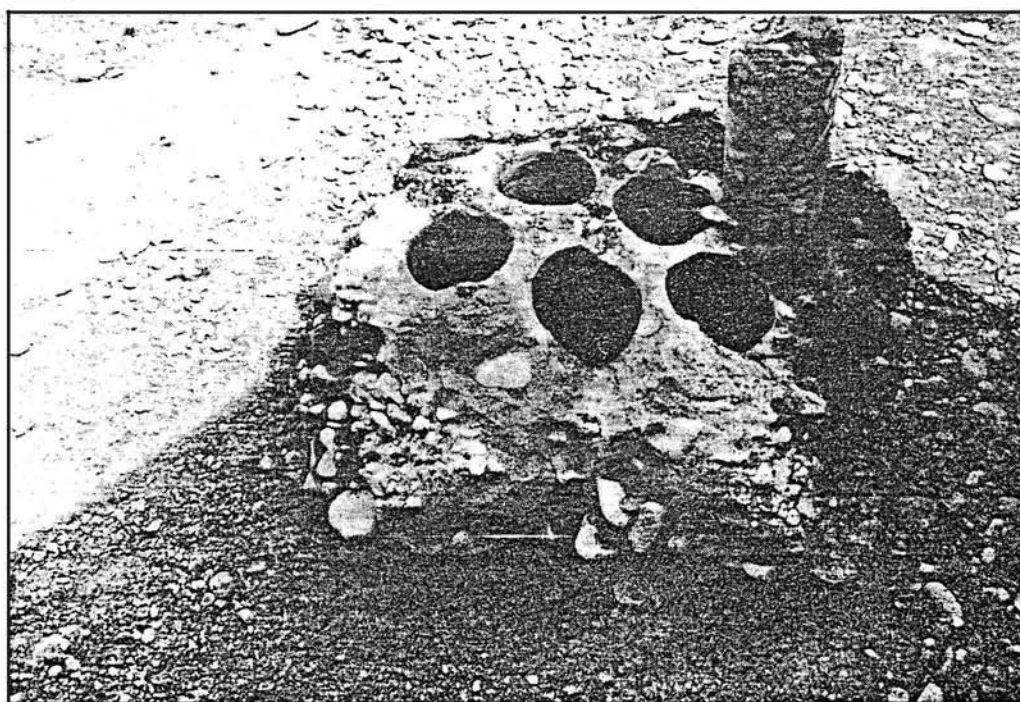
- prove distruttive su carote di terreno consolidato prelevate sia verticalmente che trasversalmente onde valutarne la resistenza meccanica (vedi foto 7), il cui valore medio è risultato dell'ordine di  $1000 \text{ t/m}^2$ ;
- esame visivo, previa scopertura delle colonne, atto a verificarne l'avvenuta compenetrazione, il diametro ottenuto, la continuità strutturale;
- prove di controllo mediante carotaggio sonico, come nel seguito descritte.

**Foto 7 - Campo prove : campionatura di  
una colonna di terreno consolidato**

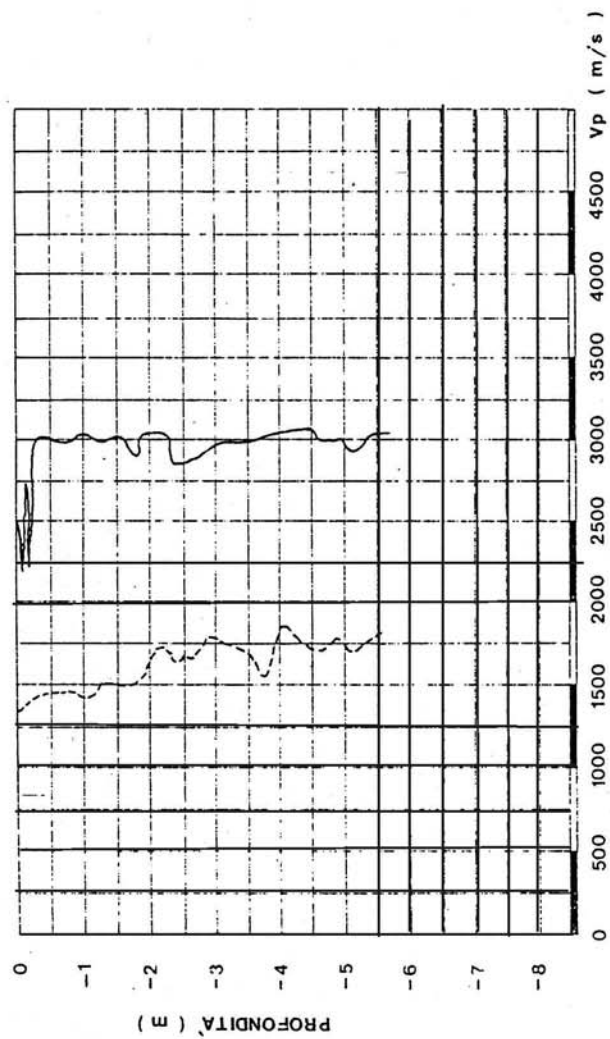
— Terreno consolidato ( $\Delta x = 82.5$  cm tubi 1-2 )  
 - - - Terreno non consolidato ( $\Delta x = 78$  cm tubi 4-5 )

Fig.12 - Controlli geofisici - risultati della prova : velocità di propagazione in terreno consolidato e non

In fig. 12 i tre tubi si sono identificati con i numeri 1, 2, e 3.

Il diagramma riportato in fig. 12 mostra che da velocità di propagazione dell'ordine di 1500-1800 m/sec ottenute per il terreno naturale, si è passati a velocità dell'ordine di 3000 m/sec per quello trattato.

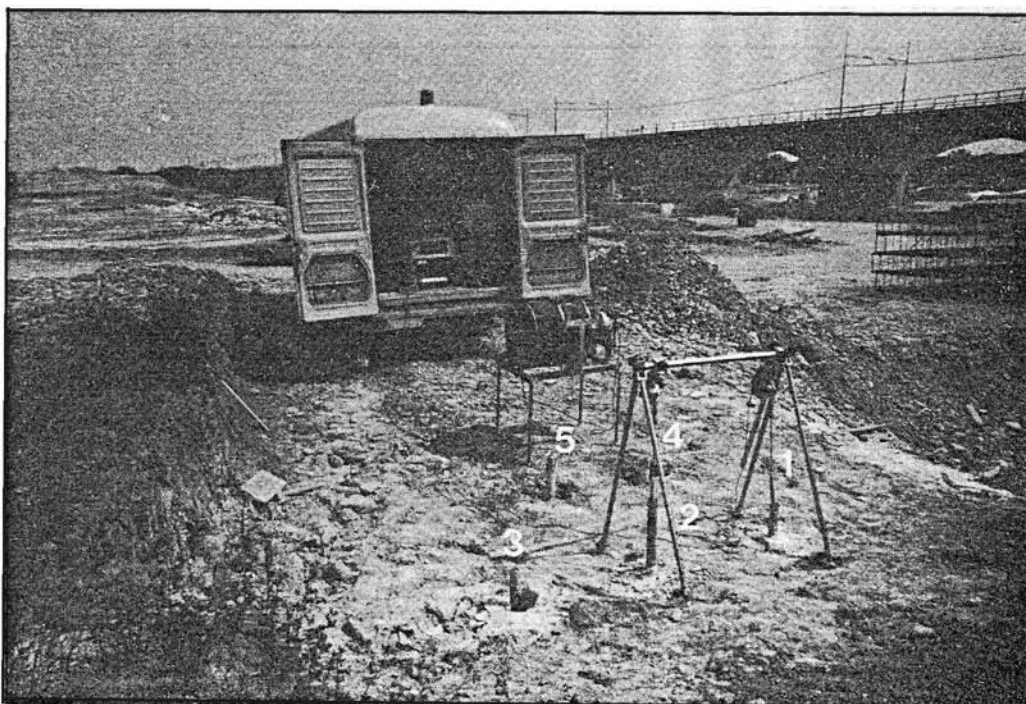
Una sonda, in un tubo, emette degli impulsi di vibrazione, un'altra, in un altro tubo ed alla stessa altezza della prima, riceve le vibrazioni trasmesse dal mezzo interposto tra esse. Una particolare strumentazione elettronica analizza il tempo intercorso tra emissione e ricezione, e lo registra su carta al variare della posizione delle sonde nei tubi (vedi foto 8).

**FOTO 8 — Controlli geofisici : caratteristiche dell'area sperimentale durante il controllo geofisico dei consolidamenti jet-grouting**
